## **Afresku i kishës së “Shën Mërisë” në Sinjë drejt përfundimit të restaurimit**

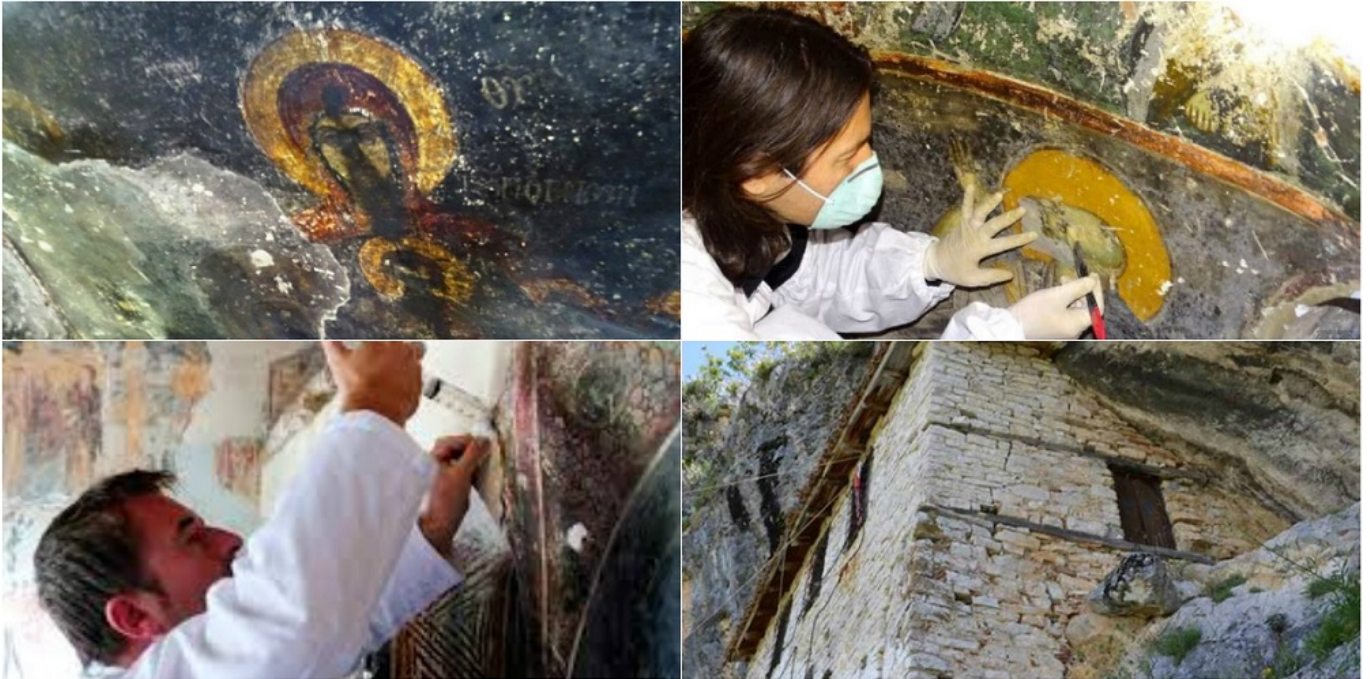
Vazhdon puna e specialistëve të sektorit të artit për restaurimin e afreskut në kishën e Shën Mërisë, Sinjë. Pas përfundimit të konsolidimit të shtresës së suvasë me murin dhe procesit të bordurimit, ndërhyrja ka kaluar në fazën përfundimtare, atë të pastrimit të vernikut të degraduar.

Projekti u hartua nga specialistët e sektorit të artit pranë DRKK-Berat dhe ndërhyrja konsiston në konsolidimin e shtresës së suvasë me murin, konsolidimi i bordurave me llaç, konsolidimin e shtresës së pelikut me shtresën përgatitore dhe pastrimi i depozitimeve të blozave dhe kripërave që ndodhen në afresk.
