## Αυτοψία της Λίνας Μενδώνης στον Άγιο Νικόλαο Φαλάννης και Αμυγδαλέας και στον Άγιο Αθανάσιο Ρούμ

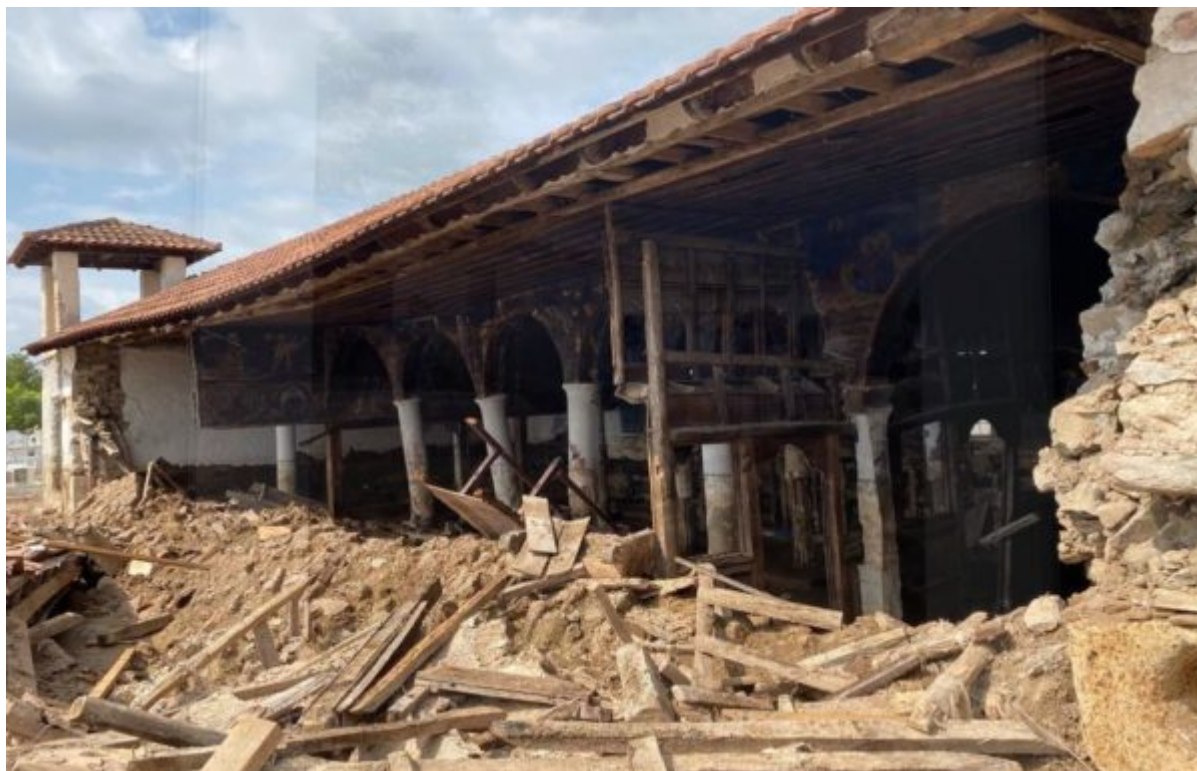
Ειδικότερα, στον Άγιο Νικόλαο Φαλάννης, ναό του 19ου αιώνα, με ενδιαφέρουσες τοιχογραφίες του 1862, κατέρρευσε ο νότιος τοίχος. Η υπουργός Πολιτισμού, στην αυτοψία που διενεργήθηκε έδωσε οδηγίες, προκειμένου να ληφθούν άμεσα σωστικά μέτρα, ενώ ζήτησε από τις αρμόδιες Διευθύνσεις Βυζαντινών και Μεταβυζαντινών Αρχαιοτήτων και Αναστήλωσης Βυζαντινών και Μεταβυζαντινών Μνημείων, την υποστήριξη της Εφορείας Αρχαιοτήτων για την επικαιροποίηση και την περαιτέρω εκπόνηση των μελετών αποκατάστασης του μνημείου.

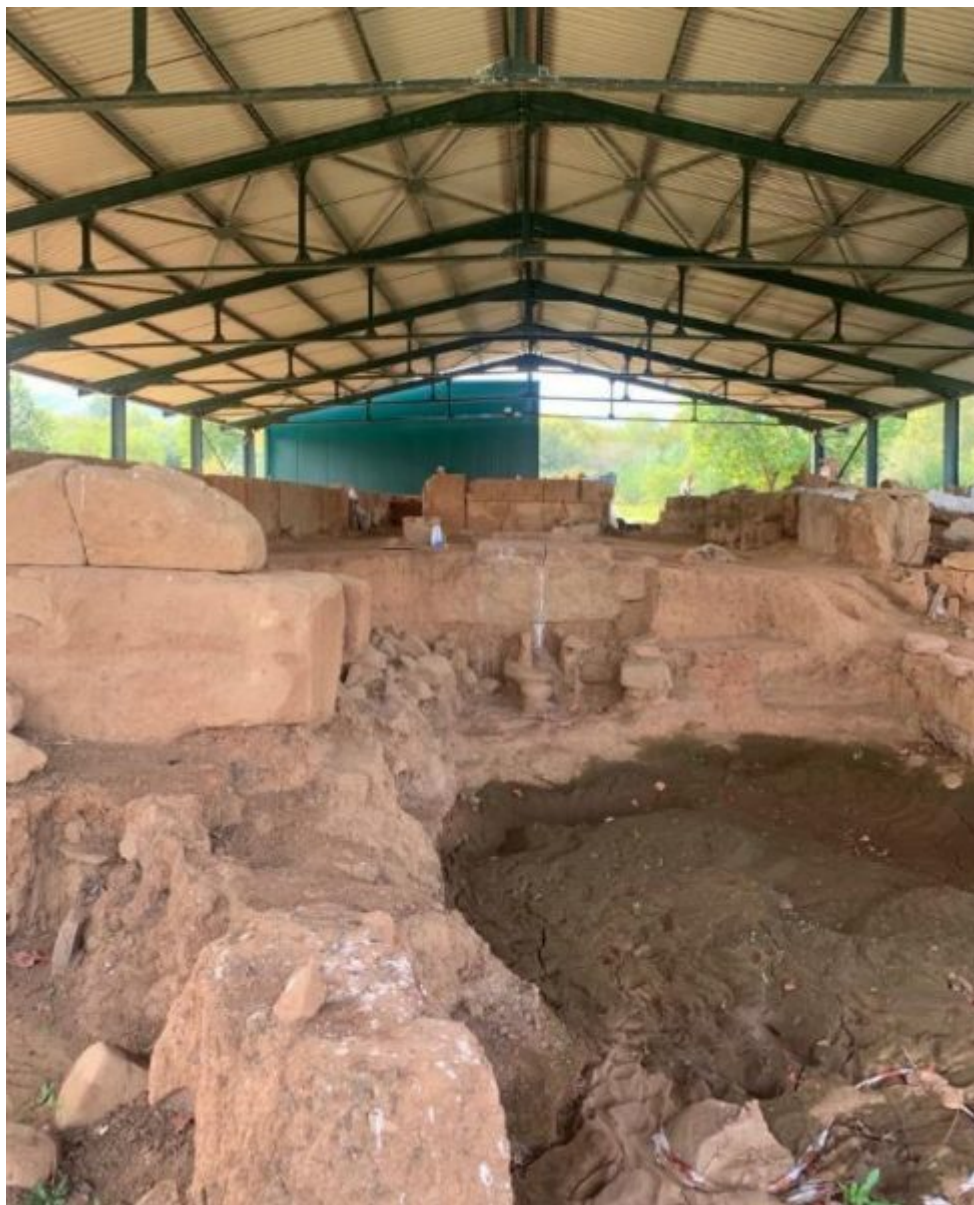
Μετά την ενημέρωση, διενεργήθηκε αυτοψία στον ναό του Απόλλωνα στη Μητρόπολη, όπου η απόσυρση των υδάτων άφησε ένα στρώμα λάσπης, το οποίο απομακρύνεται από τους συντηρητές. Και στην περίπτωση αυτή το υπό εκτέλεση έργο συντήρησης από την Διεύθυνση Συντήρησης Αρχαίων και Νεώτερων Μνημείων αποδείχθηκε ανθεκτικό στον Daniel. *«Αυτό που προέχει», σημείωσε η Λίνα Μενδώνη, «είναι να προστατευθεί το πολύ σημαντικό αυτό μνημείο, το οποίο-λόγω της θέσης του- απαιτεί αντιπλημμυρικό έργο. Άμεσα πρέπει να εκπονηθεί η σχετική μελέτη λαμβάνοντας υπόψη ότι τα καιρικά φαινόμενα έχουν αλλάξει ένταση και πιθανόν να εμφανίζονται όλο και πιο επιθετικά».*

Παράλληλα, ζήτησε από τις αρμόδιες Διευθύνσεις Προϊστορικών και Κλασικών Αρχαιοτήτων και Αναστήλωσης Αρχαίων Μνημείων, να συνεργαστούν με την Εφορεία Αρχαιοτήτων και να προχωρήσει άμεσα η εκπόνηση των αναγκαίων μελετών για την αναστήλωση του αρχαϊκού ναού, καθώς και η ανασκαφή των υποκειμένων στρωμάτων.

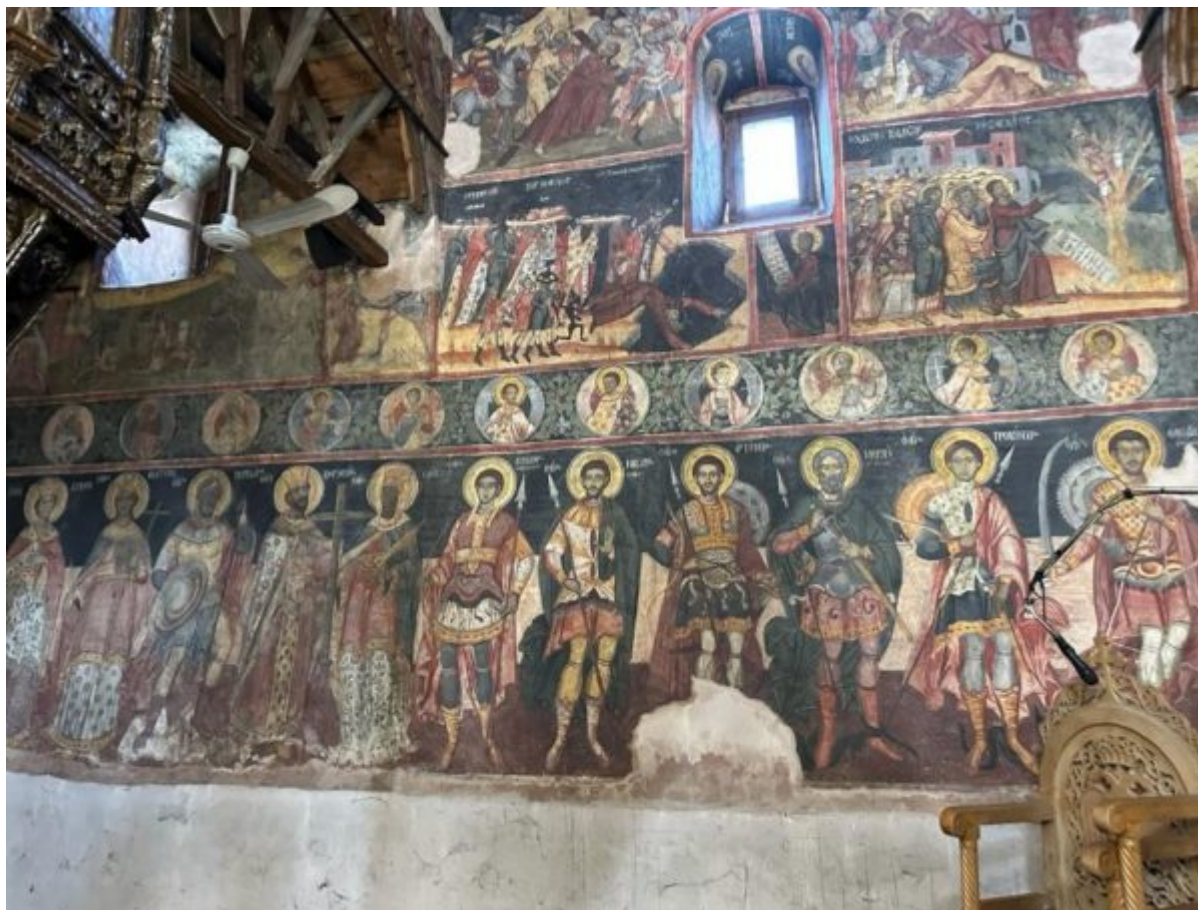
Αυτοψία έγινε και στον ολόγραφο ναό του **Αγίου Αθανασίου του Ρούμ**, στον Παλαμά, στον οποίον είχαν εισέλθει νερά. Το μνημείο, μετά την άμεση αποστράγγιση των υδάτων, δεν φαίνεται να παρουσιάζει προβλήματα. Παρά ταύτα, τοποθετήθηκαν αφυγραντήρες, και η Εφορεία παρακολουθεί την συμπεριφορά του μνημείου, προκειμένου να επικαιροποιηθεί η σχετική μελέτη, η οποία βρίσκεται σε διαδικασία ελέγχου από τις κεντρικές Διευθύνσεις του ΥΠΠΟ.

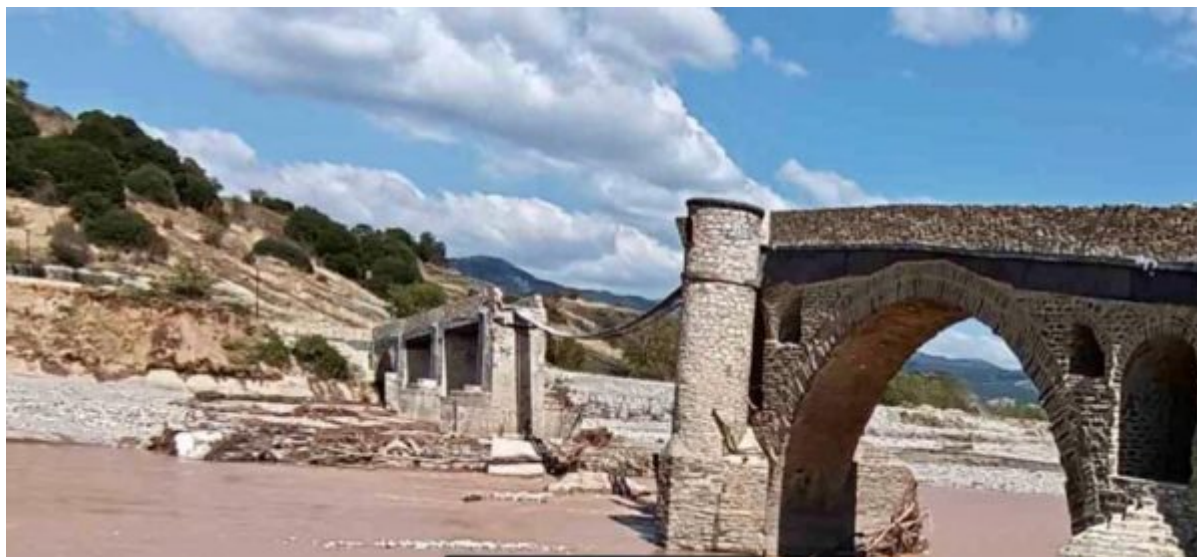
Στην **Εφορεία Αρχαιοτήτων Τρικάλων**, πραγματοποιήθηκε σύσκεψη με τα στελέχη και την προϊσταμένη Κρυσταλλία Μαντζανά, από την οποία το υπηρεσιακό κλιμάκιο και η Υπουργός ενημερώθηκαν για τις ζημίες των μνημείων της Περιφερειακής Ενότητας Τρικάλων. Το μεγαλύτερο πρόβλημα είναι η κατάρρευση τμήματος του κεντρικού τόξου στο **Γεφύρι της Σαλαμπρίας, στη Σαρακίνα**, του Δήμου Μετεώρων, του 16ου αι. Στα εντός της πόλης μνημεία δεν καταγράφηκαν φθορές.

*Γεφύρι της Σαλαμπρίας 16ου αιώνα μετά το πέρασμα της κακοκαιρίας Daniel*

Η Λίνα Μενδώνη έδωσε οδηγίες στην αρμόδια Διεύθυνση Αναστήλωσης Βυζαντινών και Μεταβυζαντινών Μνημείων, να συνεργαστεί με την Εφορεία Αρχαιοτήτων και τον οικείο Δήμο, προκειμένου να προχωρήσουν οι διαδικασίες για την εκπόνηση των μελετών αποκατάστασης της γέφυρας, ώστε το μνημείο να αποκατασταθεί το συντομότερο δυνατόν. Από την Αρχαία Τρίκκη (Ασκληπίειο), υποχώρησαν αισθητά τα νερά, που είχαν κατακλύσει τον αρχαιολογικό χώρο και έχει ήδη επανεκκινήσει το έργο συντηρήσης, αποκατάστασης και ανάδειξής του, που υλοποιείται στο πλαίσιο του ΠΕΠ Θεσσαλίας-ΕΣΠΑ 2014-2020.

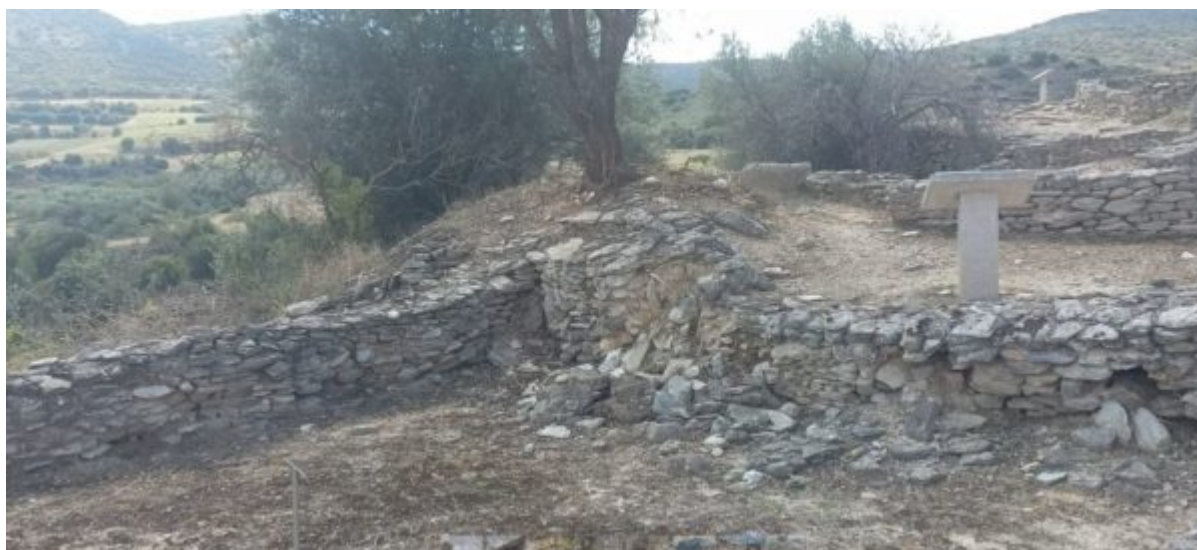
Στον Αρχαιολογικό Χώρο Διμηνίου οι φθορές ήταν ελάχιστες και αντιμετωπίζονται ήδη από την Εφορεία Αρχαιοτήτων Μαγνησίας. Στον αρχαιολογικό χώρο του Σέσκλου διαπιστώθηκαν φθορές σε αρχιτεκτονικά κατάλοιπα του προϊστορικού οικισμού. Παρατηρήθηκε επιδείνωση υφιστάμενης καθίζησης με αποτέλεσμα, εξ αιτίας της διάβρωσης, να προκληθεί πτώση τμήματος τοίχου νεολιθικής οικίας.

*Αρχαιολογικός Χώρος Σέσκλου*

Επίσης, σημαντικές ζημίες έχουν υποστεί υποδομές που υποστηρίζουν τις πορείες των επισκεπτών. Δόθηκαν εντολές από την Υπουργό για την άμεση λήψη σωστικών μέτρων και την πραγματοποίηση των απαραίτητων στερεωτικών εργασιών για την προστασία των αρχαιοτήτων.

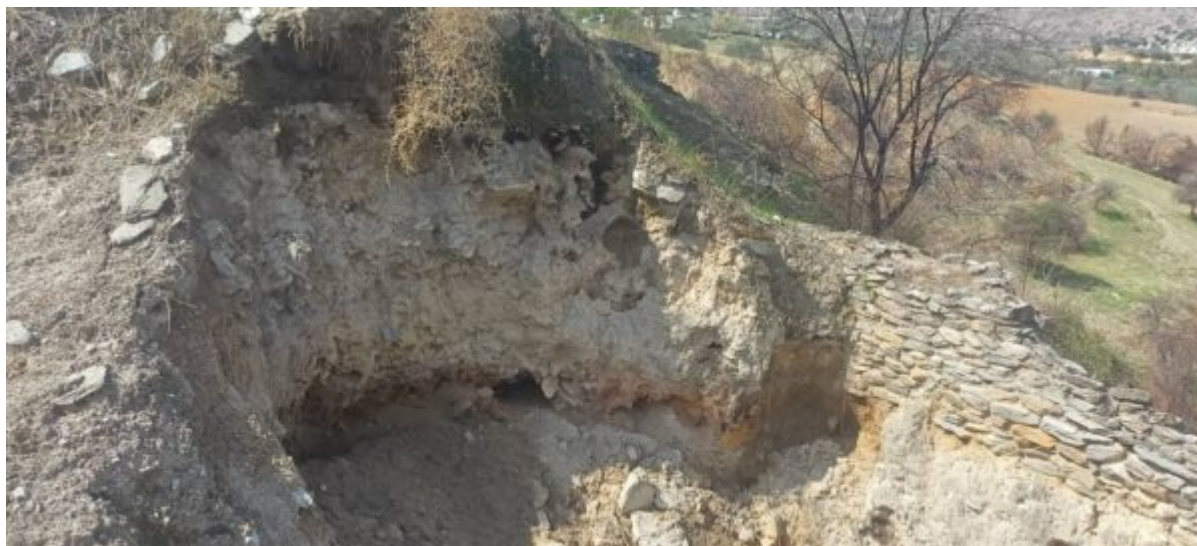
*Κατολίσθηση στον Αρχαιολογικό Χώρο Σέσκλου*

Παράλληλα, αποφασίστηκε η απομάκρυνση των καμένων δέντρων -εντός και σε επαφή με τον αρχαιολογικό χώρο- από την πυρκαγιά του Αυγούστου, όπως και η αντικατάσταση της ξύλινης φθαρμένης περίφραξης, προκειμένου να ενισχυθεί η ασφάλεια του χώρου. Η Λίνα Μενδώνη ζήτησε από τις αρμόδιες Διευθύνσεις Προϊστορικών και Κλασικών Αρχαιοτήτων και Αναστήλωσης Αρχαίων Μνημείων να συνεργαστούν με την Εφορεία Αρχαιοτήτων, προκειμένου να εκπονηθούν οι αναγκαίες μελέτες για την θωράκιση του ευαίσθητου και πολύ σημαντικού αυτού χώρου από τα φαινόμενα της κλιματικής κρίσης. Απαιτείται σειρά υποστηρικτικών προληπτικών μέτρων το συντομότερο δυνατόν.

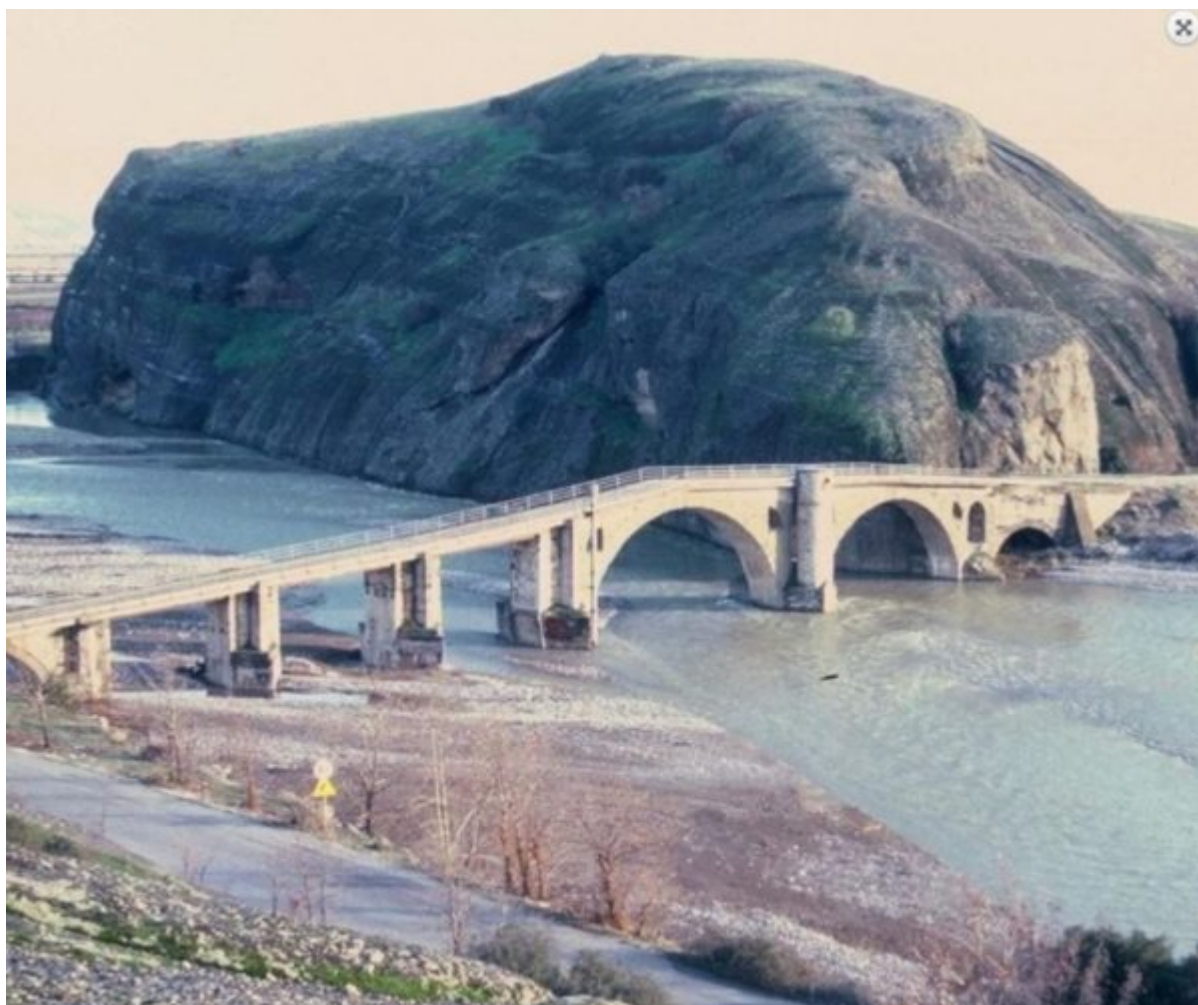
*Το Γεφύρι της Σαλαμπρίας στην αρχική του μορφή*
