## 25 αρχιτεκτονικά μέλη, μετά από 21 αιώνες, επιστρέφουν στον αρχαίο περίβολο του Τύμβου Καστά

**Ολοκληρώνεται η διδακτική αποκατάστασης τμήματος του αρχαίου περιβόλου του Τύμβου Καστά, η οποία υλοποιείται από την Διεύθυνση Αναστήλωσης Αρχαίων Μνημείων του [Υπουργείου Πολιτισμού](#), στο πλαίσιο του έργου στερέωσης και αποκατάστασης του μνημείου.**

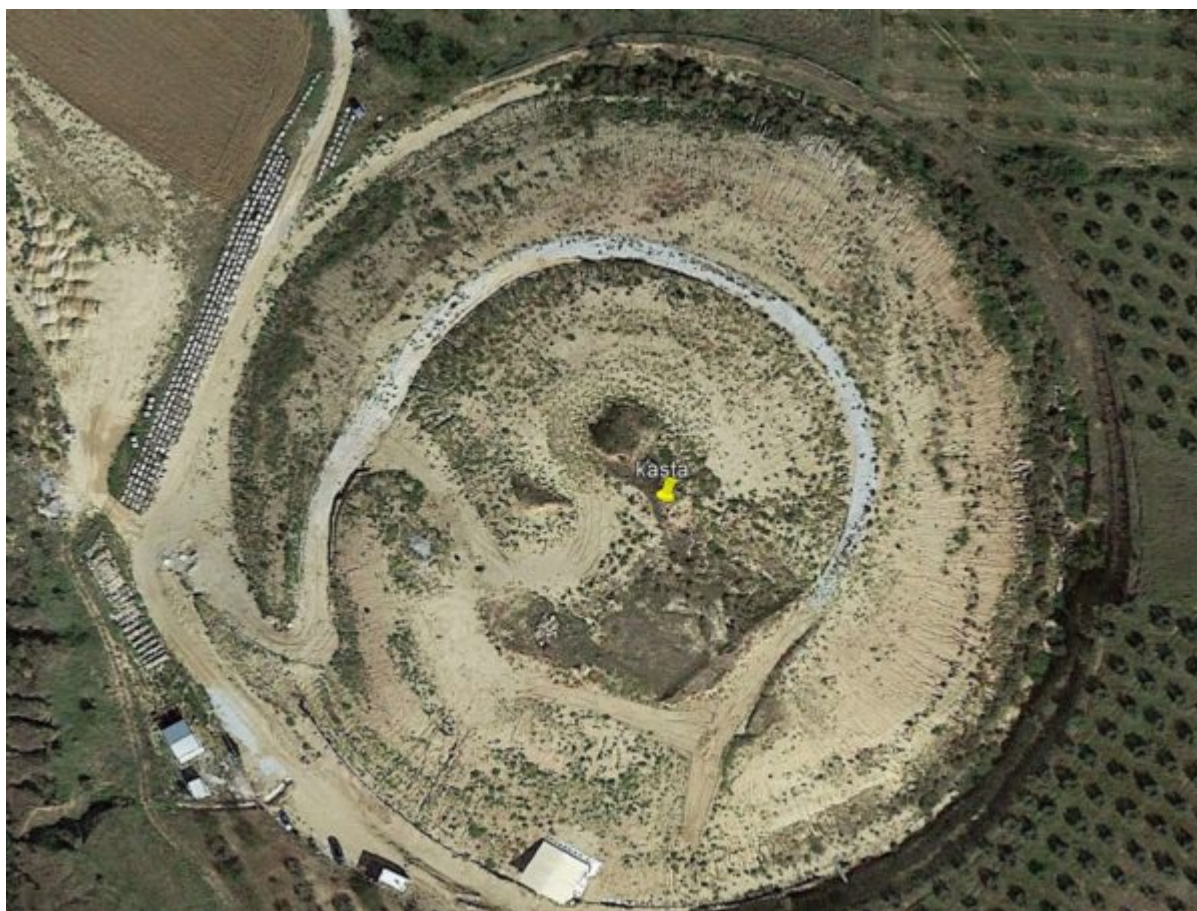
Για την απόδοση των μελών στο σημείο που ανήκαν, έγινε αρχιτεκτονική τεκμηρίωση του διάσπαρτου υλικού και του αντιθήματος, η οποία υπέδειξε ότι τα μεγαλύτερα ύψη μελών ανήκουν στο νότιο τμήμα του περιβόλου, πλησίον του Ταφικού Μνημείου.

Επίσης, βασική παράμετρος απόδοσης, ήταν η αλλαγή της φοράς των γόμφων και των μοχλοβοθρίων, που υποδήλωνε την αντίθετη φορά τοποθέτησης των μελών του περιβόλου, από δύο τουλάχιστον διαφορετικά συνεργεία, κατά την οικοδόμηση του.

Από τη μελέτη προέκυψε, ότι το σημείο στο οποίο αποδόθηκαν τα μέλη, στο νότιο τμήμα του περιβόλου και 22 μ. δυτικά του Ταφικού Μνημείου, κατέληγαν οι δύο αντίθετες, μεταξύ τους, φορές τοποθέτησης, κατά την οικοδόμηση.

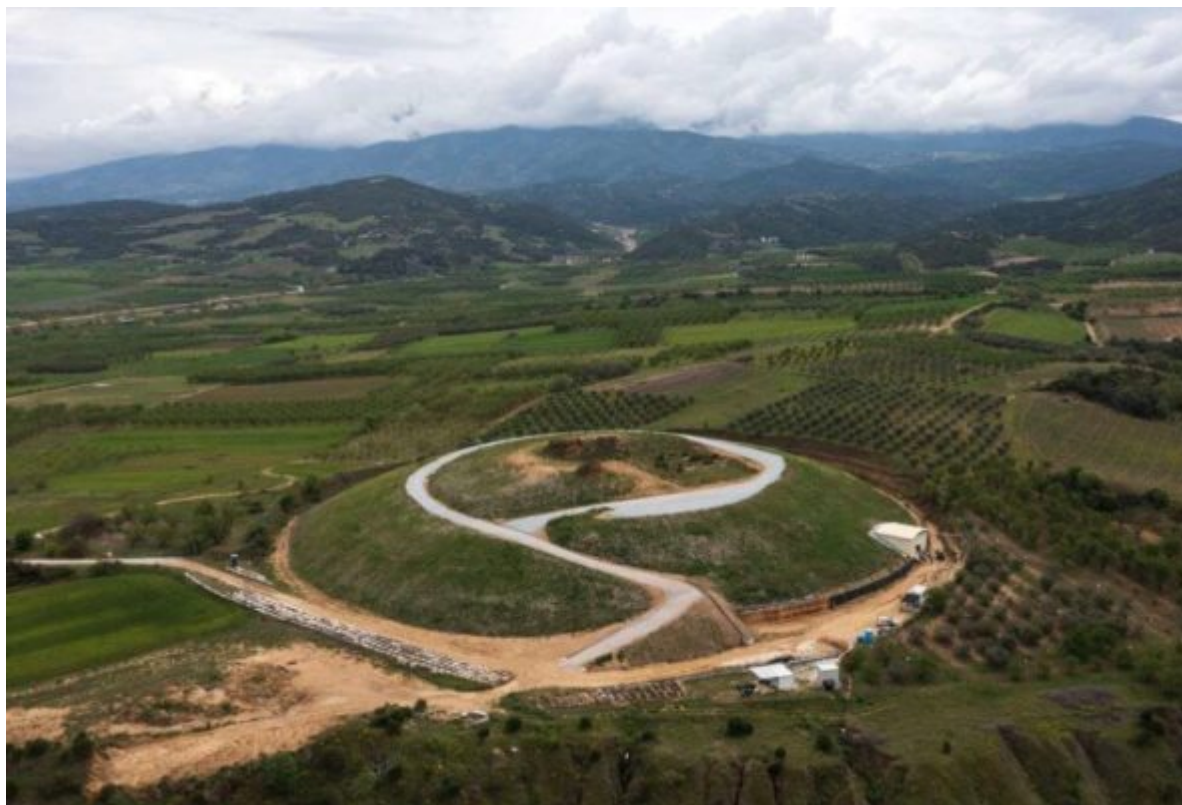
Η πλειονότητα των μαρμάρινων μελών βρίσκονται σε καλή δομική κατάσταση, εκτός από δύο: Έναν ορθοστάτη και μια βάση με θραυσμένα τμήματα, στα οποία δεν απαιτήθηκε συμπλήρωση για την τοποθέτησή τους.

Για την στήριξη των μαρμάρινων μελών, έγιναν συμπληρώσεις με τεχνητό λίθο στις θραυσμένες ελλείπουσες μάζες των λιθοπλίνθων του πώρινου αντιθήματος και επαναχρησιμοποιήθηκαν οι τόρμοι και οι αύλακες των αρχαίων συνδέσμων.
