## Στο φως μεγάλο μέρος της αρχικής βυζαντινής Τράπεζας του 10ου αιώνα στην Ιερά Μεγίστη Μονή Βατοπαιδίου

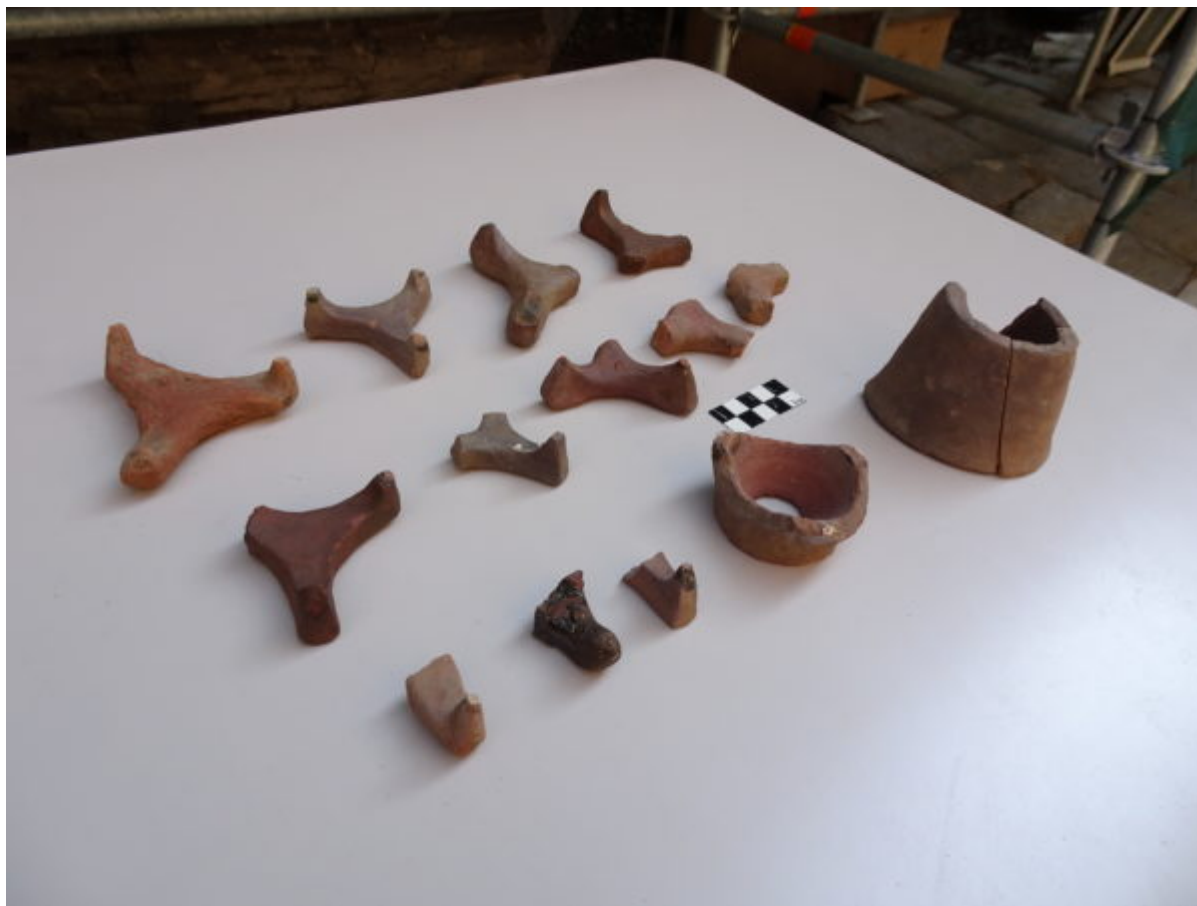
6. Τριποδίσκοι στήριξης για το ψήσιμο των αγγείων προερχόμενοι από τον κλίβανο

Η ανασκαφική τομή στο βορειοανατολικό βοηθητικό διαμέρισμα της υφιστάμενης τράπεζας αποκάλυψε έναν βυζαντινό εργαστηριακό χώρο με αποσπασματικά σωζόμενο κεραμικό κλίβανο, δεξαμενή και αποθέτη (Εικ. 5 και Εικ. 6). Από τα χαρακτηριστικά της λειτουργίας του κλιβάνου μπορούμε να υποθέσουμε ότι αυτός προοριζόταν για την καμίνευση κυρίως μικρών επιτραπέζιων αγγείων (πινάκια, κούπες). Η παρουσία του κλιβάνου δηλώνει την επί τόπου παραγωγή κεραμικής για την κάλυψη των καθημερινών αναγκών της Μονής.
