## Στο φως μεγάλο μέρος της αρχικής βυζαντινής Τράπεζας του 10ου αιώνα στην Ιερά Μεγίστη Μονή Βατοπαιδίου

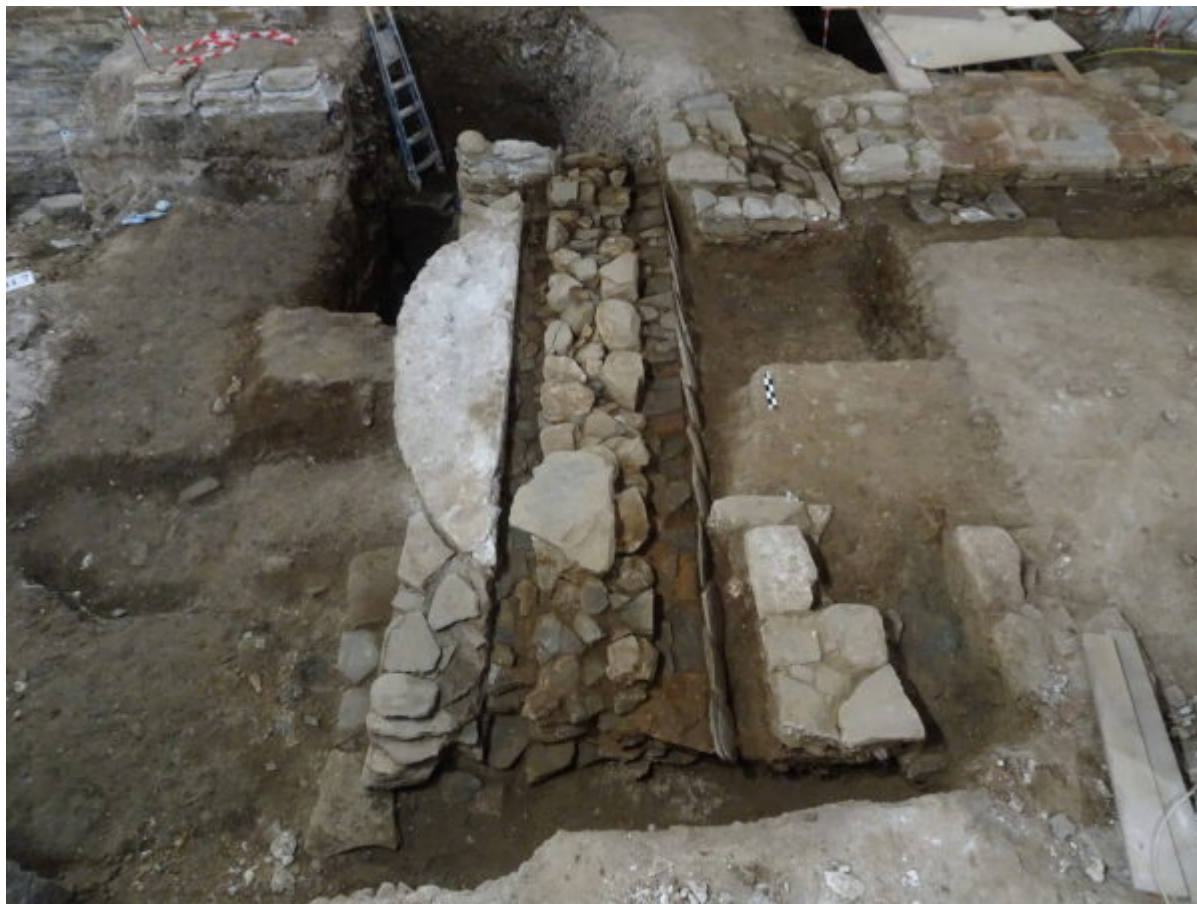
*2. Η κόγχη της αρχικής φάσης της βυζαντινής τράπεζας του 10ου αι.*

Σύμφωνα με την ανακοίνωση του Υπουργείου Πολιτισμού, «οι εργασίες έφεραν στο φως μεγάλο μέρος της αρχικής βυζαντινής τράπεζας του 10ου αιώνα (Εικ. 2), η οποία προκύπτει ότι ήταν επίσης σταυρόσχημη, όπως και η σημερινή. Εντοπίστηκε επίσης η μεγέθυνση της τράπεζας του 12ου αιώνα προς τα δυτικά (Εικ. 3) και τα κατά καιρούς επάλληλα δάπεδα και βάσεις των τραπεζιών, στοιχεία που μαρτυρούν τις ανακαινιστικές εργασίες που γίνονταν για ένα διάστημα 700 περίπου χρόνων. Τις επάλληλες φάσεις τεκμηριώνουν ένας ικανός αριθμός

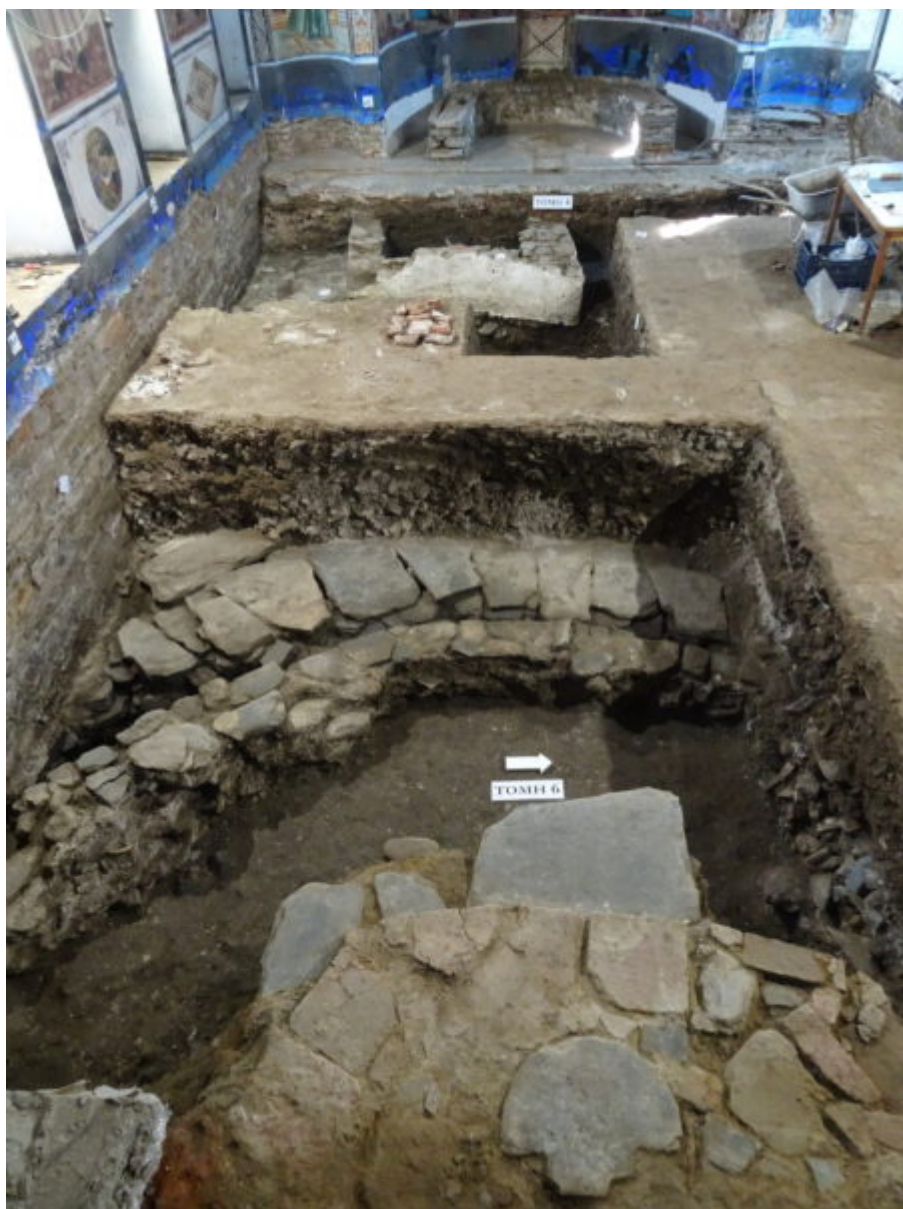
3. Η κόγχη της φάσης της μεγέθυνσης της βυζαντινής τράπεζας (12ος αι.)

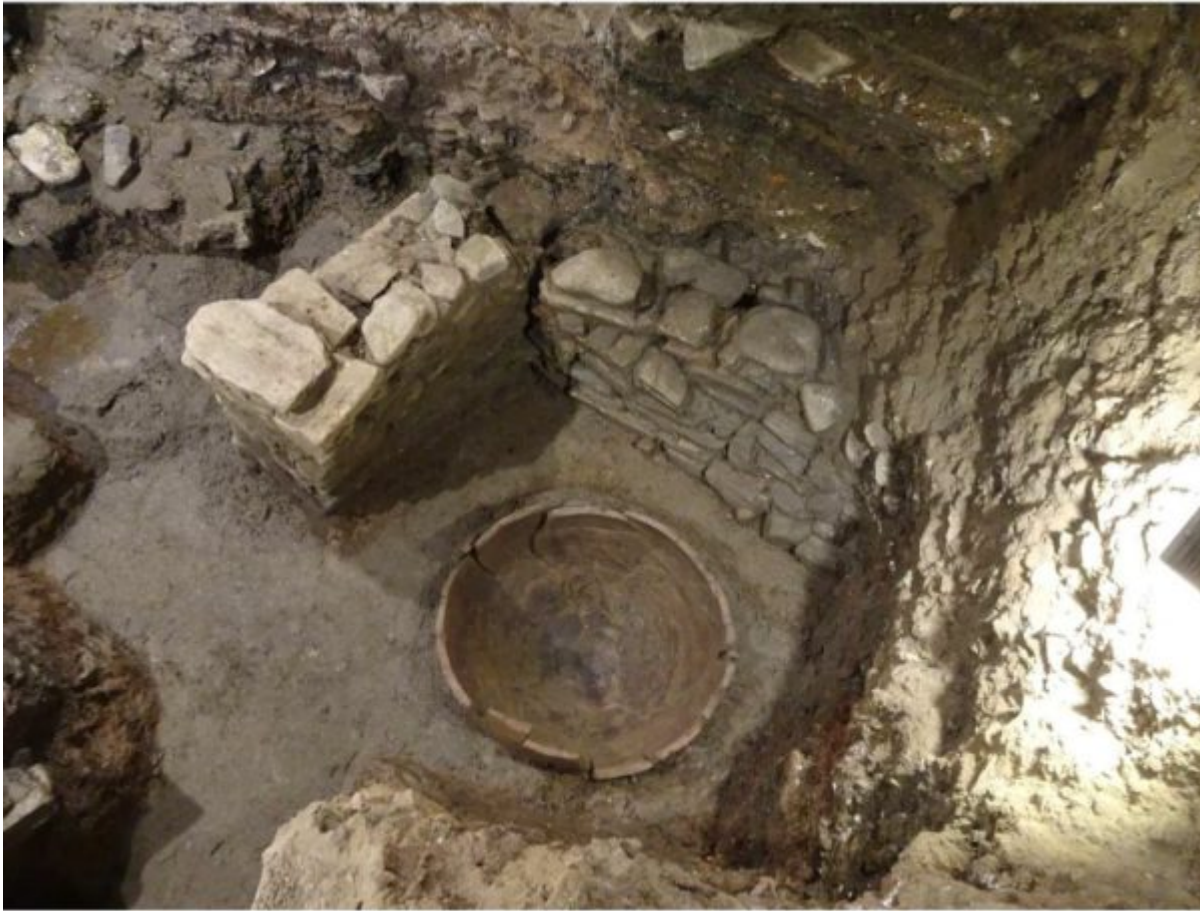
4. Κτηριακά κατάλοιπα της πρωτοβυζαντινής περιόδου και πίθος κατά χώραν

Επίσης πολύ σημαντικά για την ιστορία του χώρου της Ιεράς Μεγίστης Μονής Βατοπαιδίου είναι τα κτιριακά κατάλοιπα που αποκάλυψαν οι ανασκαφικές τομές βαθύτερα από τη στάθμη του δαπέδου της βυζαντινής τράπεζας, τα οποία μπορούν να χρονολογηθούν στην Πρωτοβυζαντινή περίοδο (Εικ. 4) και

ενδεχομένως σχετίζονται με τα κατάλοιπα της βασιλικής που είχαν βρεθεί προ 20ετίας κάτω από το Καθολικό της Μονής, κατά τη διάρκεια ανασκαφής έξω από τη βόρεια πλευρά του.

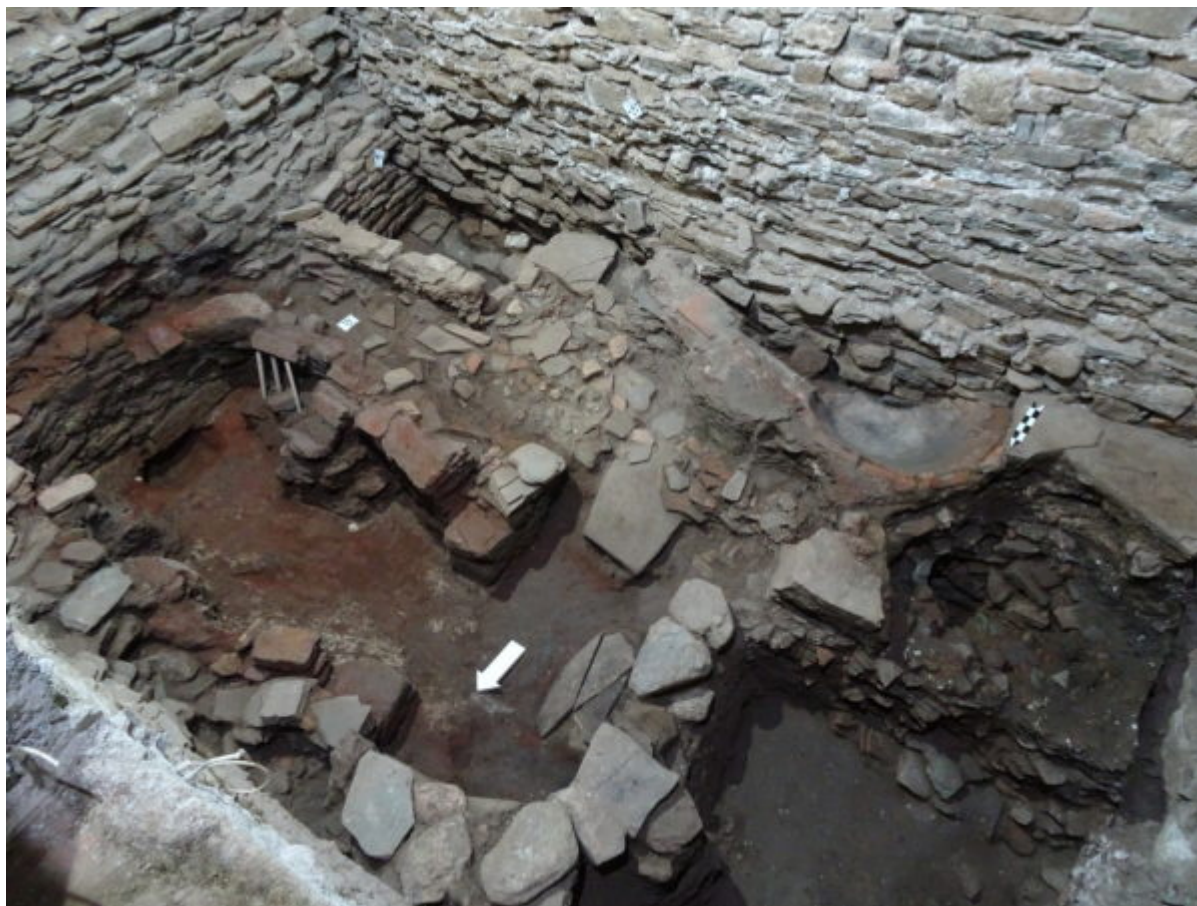
5. Εργαστηριακός χώρος με κεραμικό κλίβανο και αποθήκη

Η ανασκαφική τομή στο βορειοανατολικό βοηθητικό διαμέρισμα της υφιστάμενης τράπεζας αποκάλυψε έναν βυζαντινό εργαστηριακό χώρο με αποσπασματικά σωζόμενο κεραμικό κλίβανο, δεξαμενή και αποθέτη (Εικ. 5 και Εικ. 6). Από τα χαρακτηριστικά της λειτουργίας του κλιβάνου μπορούμε να υποθέσουμε ότι αυτός προοριζόταν για την καμίνευση κυρίως μικρών επιτραπέζιων αγγείων (πινάκια, κούπες). Η παρουσία του κλιβάνου δηλώνει την επί τόπου παραγωγή κεραμικής για την κάλυψη των καθημερινών αναγκών της Μονής.

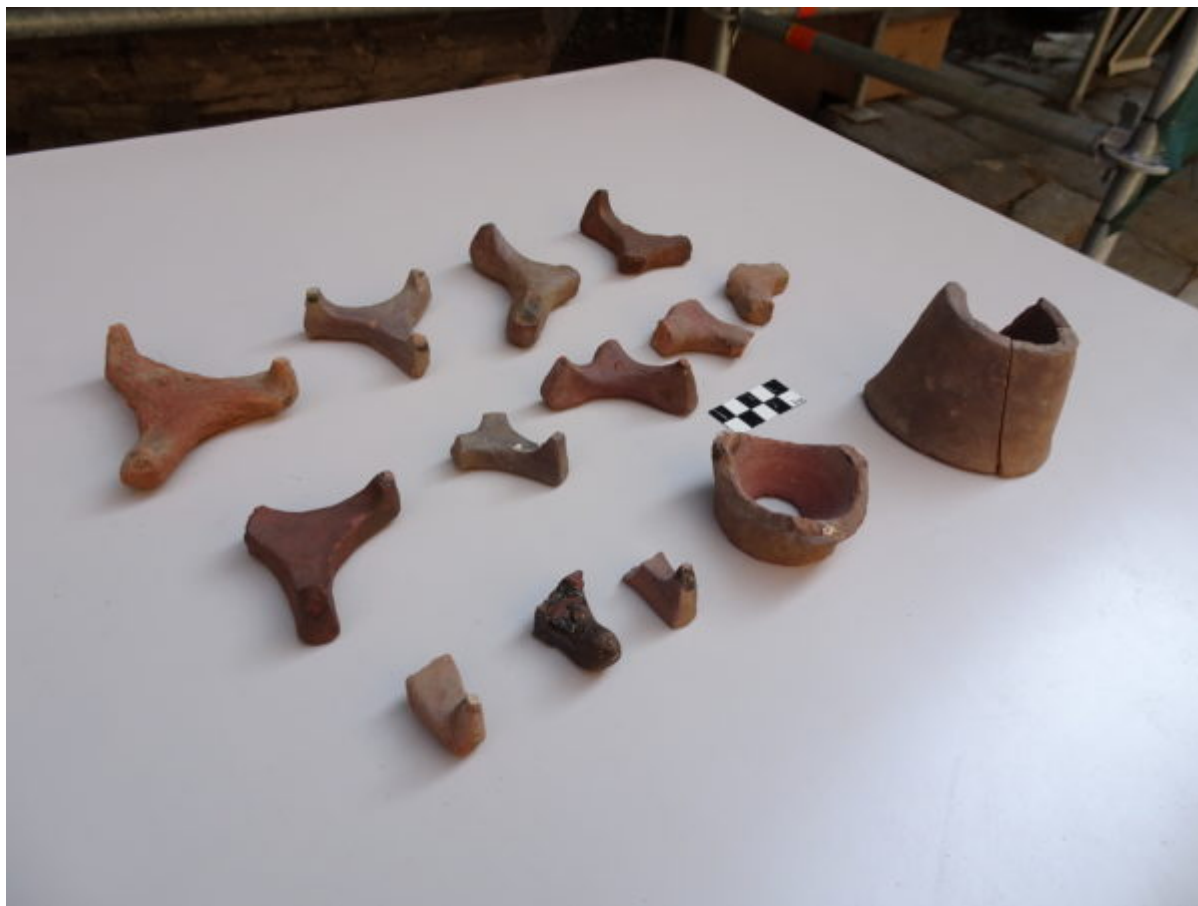
6. Τριποδίσκοι στήριξης για το ψήσιμο των αγγείων προερχόμενοι από τον κλίβανο
